Acapulco, México

# Las abrazaderas de S-5! protegen el techo del centro comercial durante el Huracán Otis

## EL PROYECTO

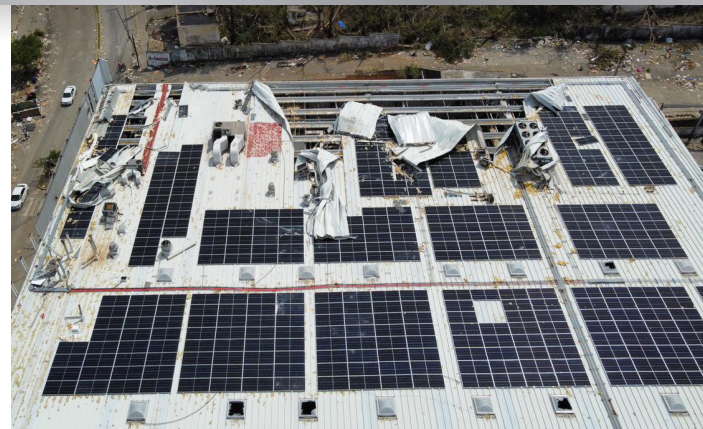
El 25 de octubre del 2023, el Huracán Otis tocó tierra cerca del puerto de Acapulco. Su potencia devastó las costas de Guerrero, con vientos máximos sostenidos de unos 270 kilómetros por hora, uno de los huracanes más fuertes registrados que han impactado el Pacífico Mexicano. La intensidad que adquirió Otis tomó por sorpresa a los científicos del clima. Los datos de los sistemas de vigilancia no previeron el riesgo de esta fuerza destructiva que desencadenaría el desastre en Acapulco y otras localidades cercanas, provocando pérdidas tanto humanas como materiales. Las condiciones climáticas cada vez más cálidas sugieren la posibilidad de que este tipo de fenómeno natural se produzcan con mayor frecuencia en el futuro previsible.

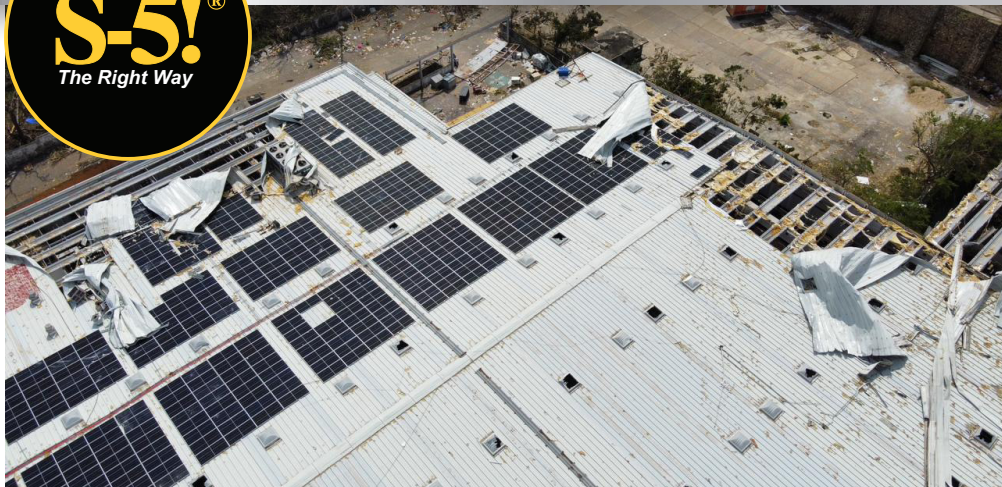
Si bien la mayoría de los comercios, restaurantes, hoteles y negocios en los alrededores fueron completamente demolidos por el Huracán categoría 5, sorprendentemente y en su mayor parte, la tienda supermercado de Acapulco permaneció intacta. Después del Huracán, el instalador FV visitó el sitio para inspeccionar el techo en busca de daños. Las secciones del techo que no tenían energía solar experimentaron el desprendimiento del techo. Sin embargo, el sistema solar sobre el techo de la tienda fijado con el PVKIT y la abrazadera MX Mini de S-5! resistió la devastación.

Las fotos del sitio tomadas después del Huracán, indican claramente que la gran mayoría de los daños en el techo se produjeron en áreas sin instalación solar. Esto es evidente incluso en las zonas del borde de la cubierta con mayor presión, donde los paneles del techo a lo largo de las zonas del borde y debajo de los módulos solares, no sufrieron daños, mientras que el espacio del techo sin esta instalación fue arrastrado por el viento. La conclusión

lógica es que los módulos solares, el PVKIT y la abrazadera MX Mini instaladas sobre algunas partes del techo, impidieron que esas partes se levantaran preservando tanto los módulos solares como el techo.
